Δελτίο Τύπου

Ενημέρωση για τις Πλημμύρες στην περιοχή της Δυτικής Πελοποννήσου (Ηλεία-Μεσσηνία) στις 20-21 Νοεμβρίου 2019.

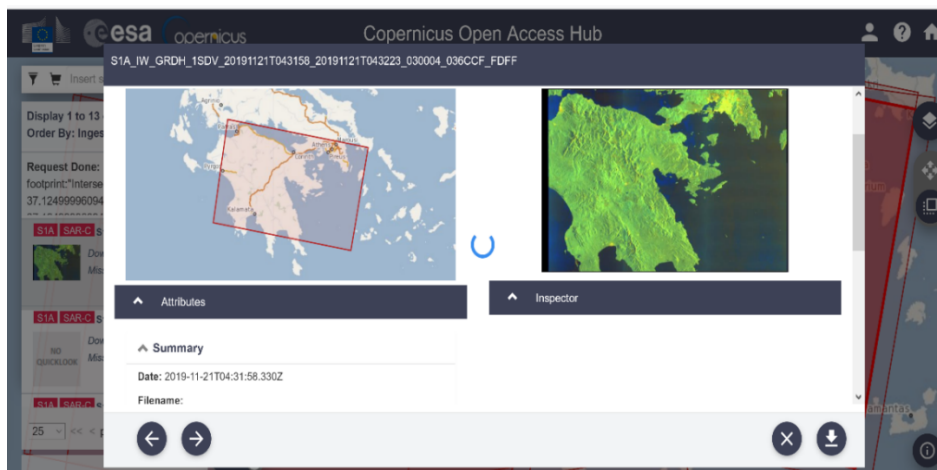
Εικόνα 1. Η λήψη της εικόνας μέσα από το Open Access Hub

Η ημερομηνία και ώρα λήψης της εικόνας από τον δορυφόρο ήταν στις 21/11/19 και ώρα 04:31:58 πμ. (Εικόνες 1 & 2).

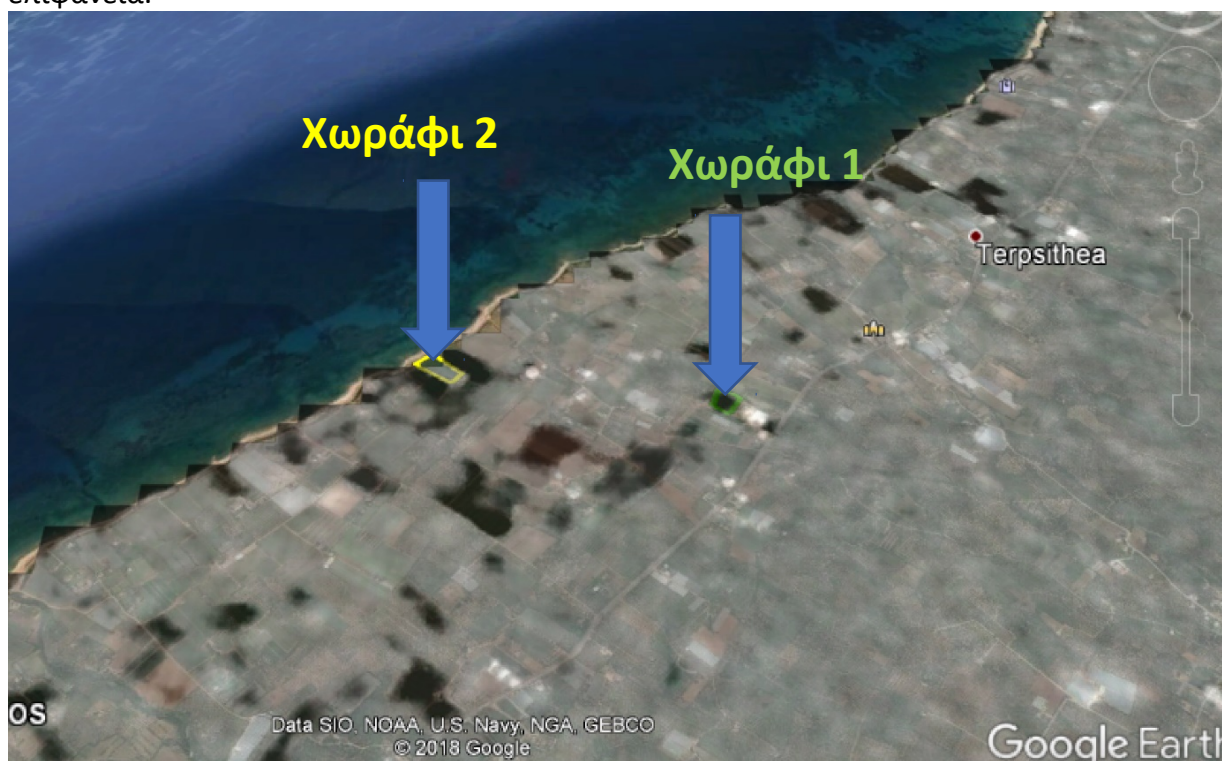
- 1) Χωράφια 1 και 2:
 Το χωράφι 1 είναι πλημμυρισμένο, όπως και το χωράφι 2 όπου εκατέρωθεν από την καλλιέργειας της πατάτας είναι πλημμυρισμένο. Αυτό ίσως συμβαίνει διότι η σην

καλλιέργεια της πατάτας η ήδη υπάρχουσα βλάστηση καλύπτει το νερό που βρίσκεται στην επιφάνεια.

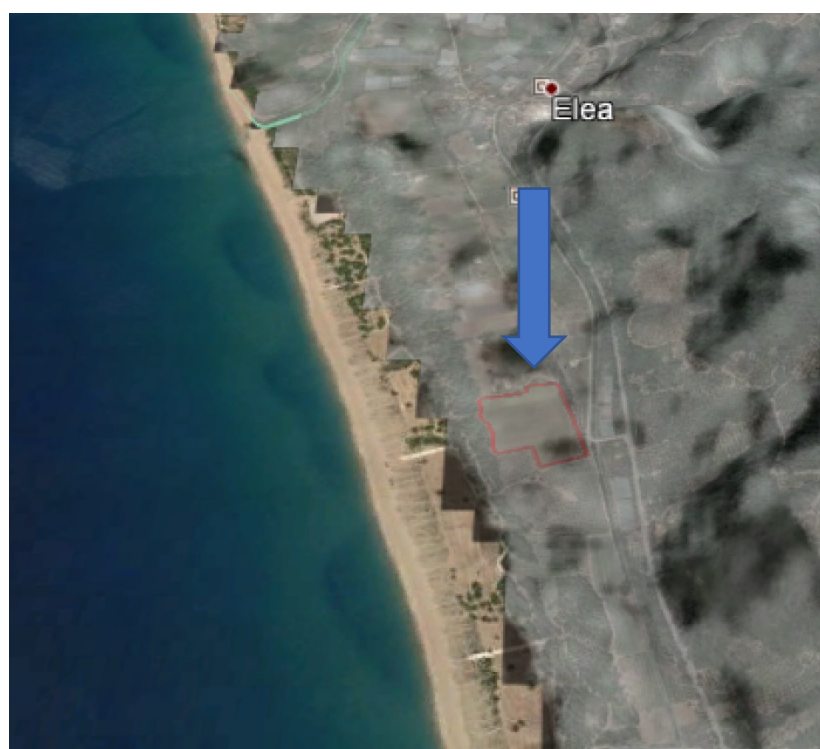
- 2) Χωράφι 3: Έχει πλημμυρίσει το νότιο τμήμα του και έχει αρχίσει να πλημμυρίζει ελαφρά και το βόρειο τμήμα του.

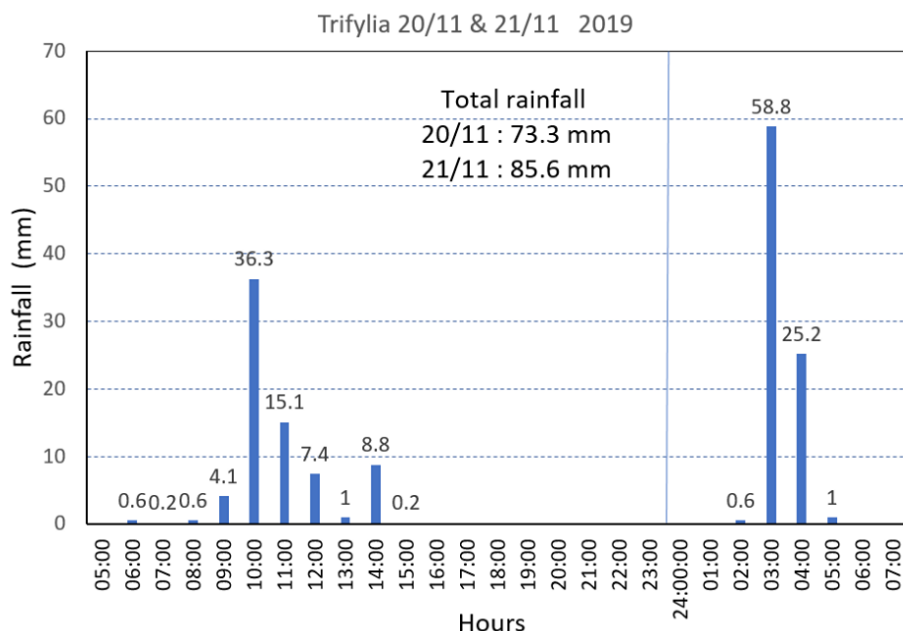
Το συνολικό ύψος βροχής που κατέγραψε το δίκτυο σταθμών του προγράμματος GreenWaterDrone στην περιοχή Τριφυλίας εντός 10 ωρών το τελευταίο διήμερο ήταν 158.9 mm.
